# 「栃木県産木利用促進」に向けた 「JSCA栃木 木質トラス」に関するプロジェクト報告

JSCA栃木 木質構造WG

2025年3月10日

JSCA栃木 木質構造WGでは、「栃木県林業センター」「栃木県木材協同組合連合会」「JSCA栃木情報交流会木質系会員」の協力を得て、「街場の工務店や大工さんでも顧客に提案」できるように、「一般木造住宅に使用している部材や接合金物を用いて長いスパンの木質トラス」を開発するプロジェクトを2020年度に発足させました。

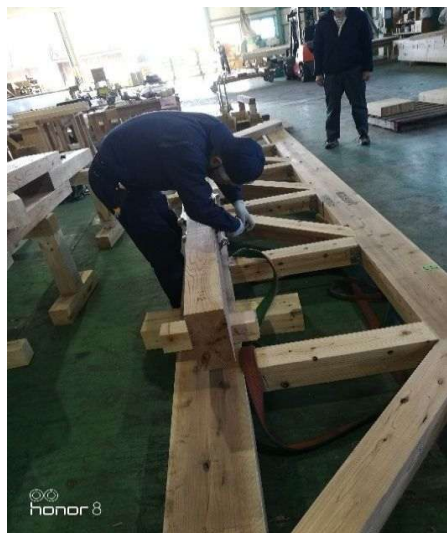
Fig1-2トラス製作状況

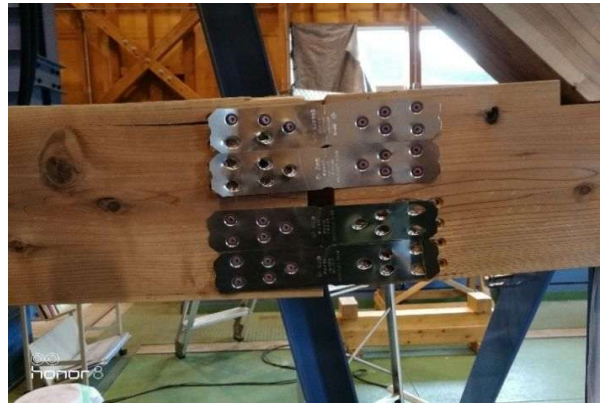
Fig1-6 下弦材接手部の損傷状況

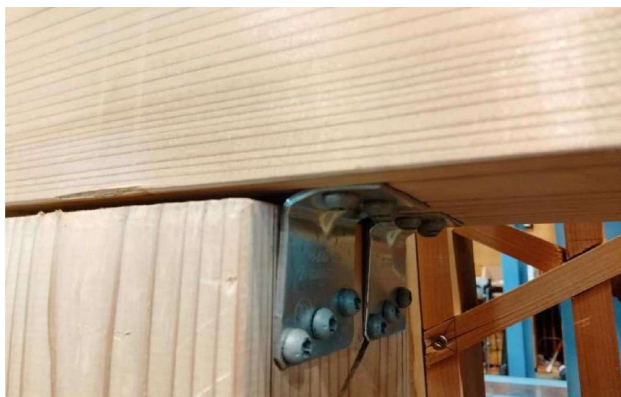
Fig1-7 束材と上弦材接手部の変形

(リトルコーナーの変改により上弦材と束材とに隙間発生)

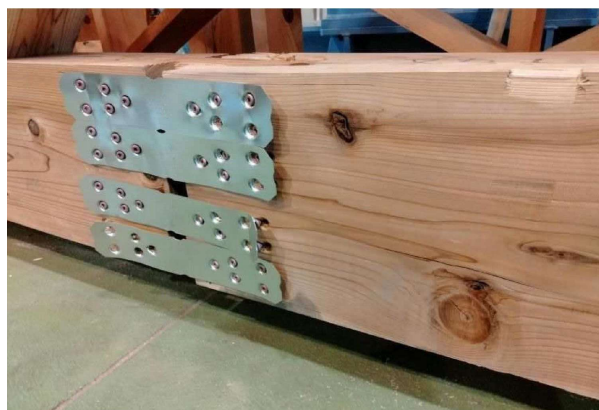
Fig1-10 弦材の接手部試験体の破壊状況(2)  
(オメガスリム)

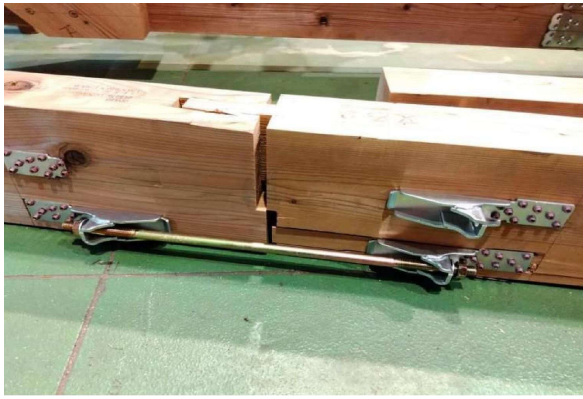
Fig1-11 弦材の接手部試験体の破壊状況(3)  
(ホールダウンエース)

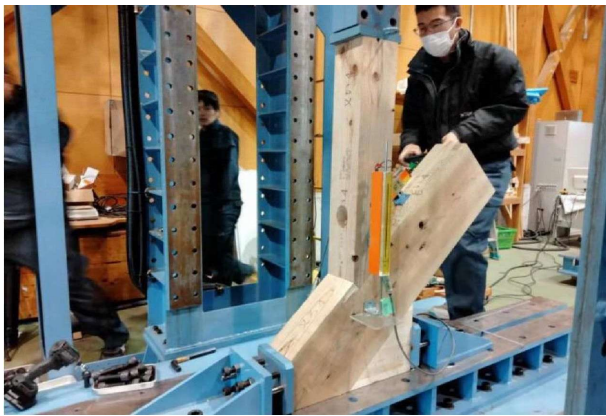
Fig1-13 弦材と斜材の接合部試験体の  
破壊状況(1)

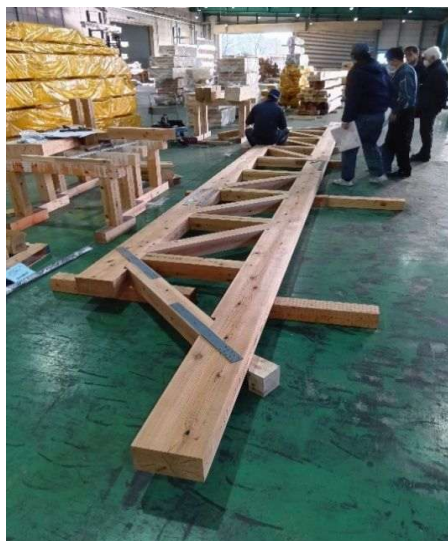
Fig2-2 トラス製作状況

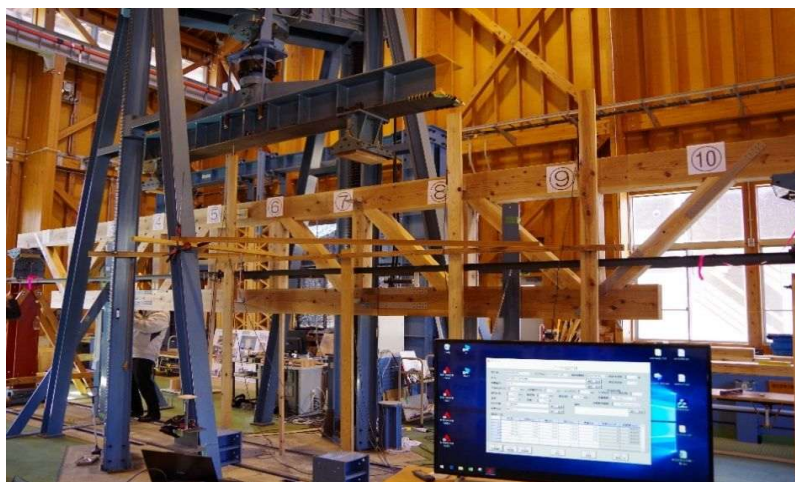
Fig2-3 トラス全景

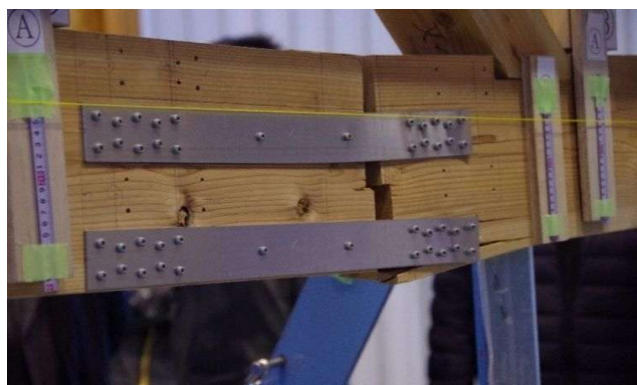
Fig2-5 下弦材接手部の破壊状況(1)  
(測定者側)

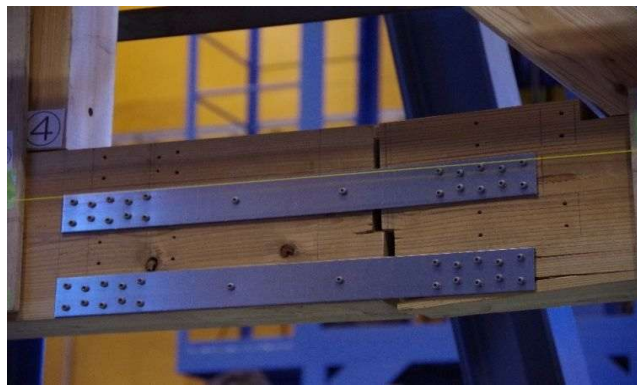
Fig2-6 下弦材接手部の破壊状況(2)  
(測定者側)

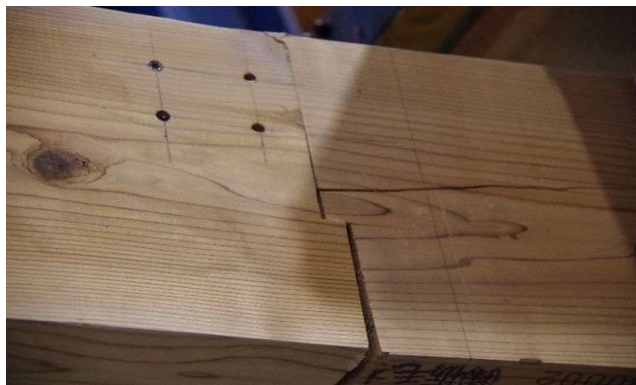
Fig2-8 上弦材接手部の変形状況

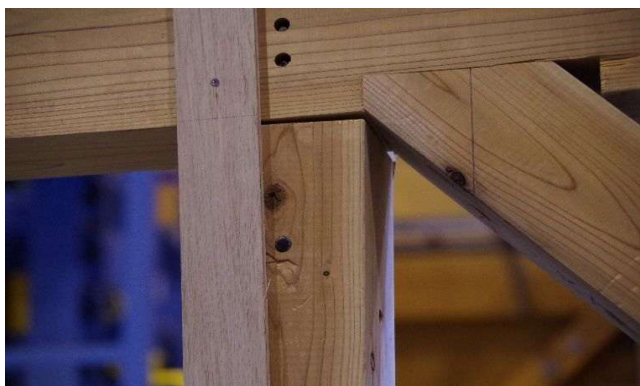
Fig2-9 上弦材と束材の変形状況
